AZKOITIKO UDALA

AZKOITIKO HIRIGUNE HISTORIKOA BIRGAITZEKO PLAN BEREZIA
PLAN ESPECIAL DE REHABILITACION DEL CASCO HISTORICO DE AZKOITIA

KATALOGOA - CATALOGO

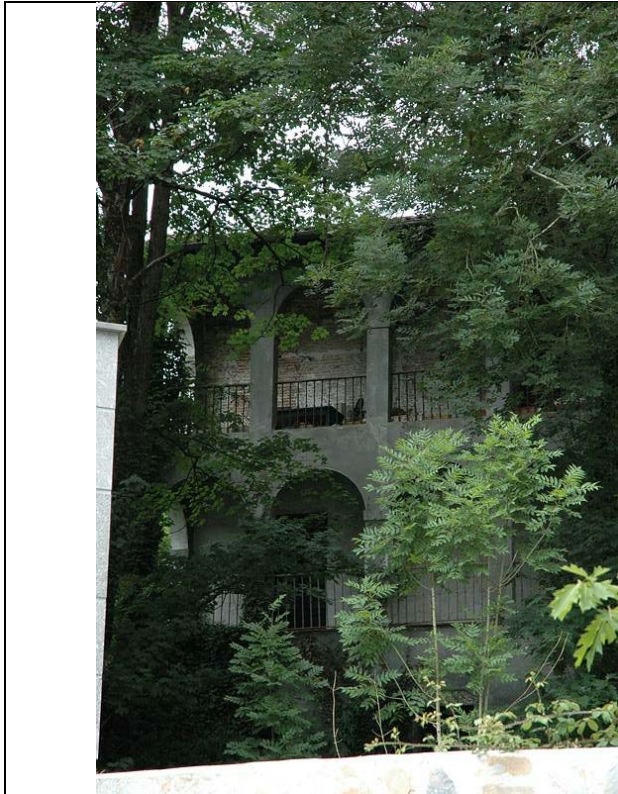
| 1.- IDENTIFICACION | | |
|--|---|---|
| CALLE Y NUMERO | KALE NAGUSIA 1 | FICHA Nº |

| 1.- IDENTIFICACION | | |
|--|---|---|
| <p>Antigua casa-torre de planta en forma de "L", de tres plantas y desván bajocubierta. La construcción es de mampostería, ladrillo y algunos sillares en esquinales y bordes de vanos , entre los que destacan la gran puerta en arco de medio punto con clave y dovelas y dos ventanas conopiales.</p> <p>En la fachada este tiene dos pisos de galerías de arcos de medio punto.</p> <p>La primitiva casa debió de ser de planta cuadrada, transformándose en la planta actual en 1749.</p> | | |

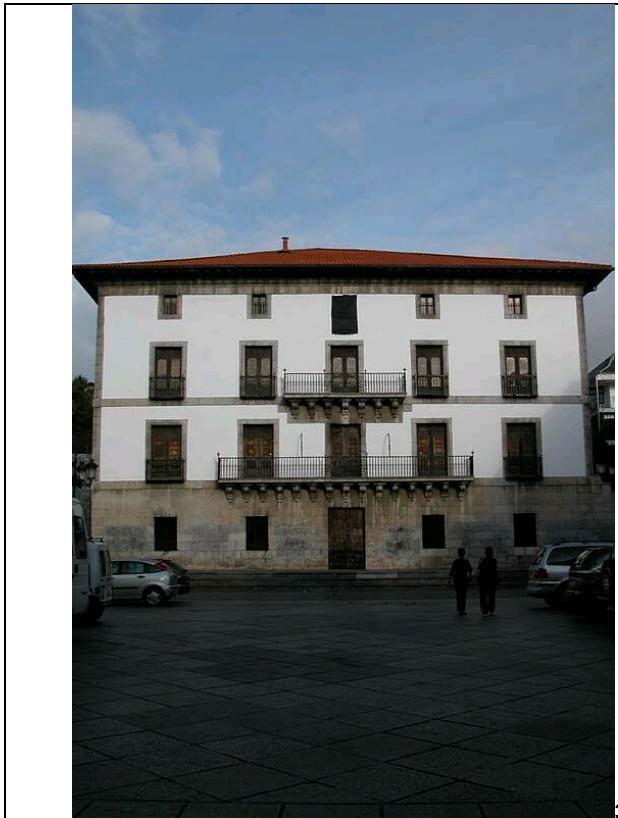
| 1.- IDENTIFICACION | | |
|--|---|---|
| CALLE Y NUMERO | KALE NAGUSIA 43 | FICHA Nº |

| 1.- IDENTIFICACION | | |
|--|---|---|
| <p>Casa señorial del siglo XVIII, de planta cuadrada con tejado a cuatro aguas, es de cuatro plantas.</p> <p>La construcción es de sillería en planta baja de la fachada principal, en vanos y esquinales estando el resto de las fachadas raseado.</p> <p>Destacan los sillares de planta baja en us vanos adintelados con clave, en cartelas y losas de balcones, la cornisa, los esquinales, aplacado en borde de forjado de primera y segunda plantas y vanos de ventanas y puerta, sobresalen así mismo la herrería de balcones y ventanas.</p> <p>La fachada lateral derecha tiene el tercio central retranqueado con un volado a nivel d la cuarta planta soportado con viga de madera con grandes jabalcones. Este hueco sirve para ventilar e iluminar la importante escalera interior de tres tramos con dos descansos y gran hueco central.</p> <p>La fachada izquierda tiene una arcada en galería en la segunda planta, de tres arcos rebajados ligeramente, separados por dos pilares de base cuadrada. A esta fachada está el frontón Goiko-losa (1759).</p> <p>Importante estructura de madera interior.</p> | | |
