AZKOITIKO UDALA

AZKOITIKO HIRIGUNE HISTORIKOA BIRGAITZEKO PLAN BEREZIA
PLAN ESPECIAL DE REHABILITACION DEL CASCO HISTORICO DE AZKOITIA

KATALOGOA - CATALOGO

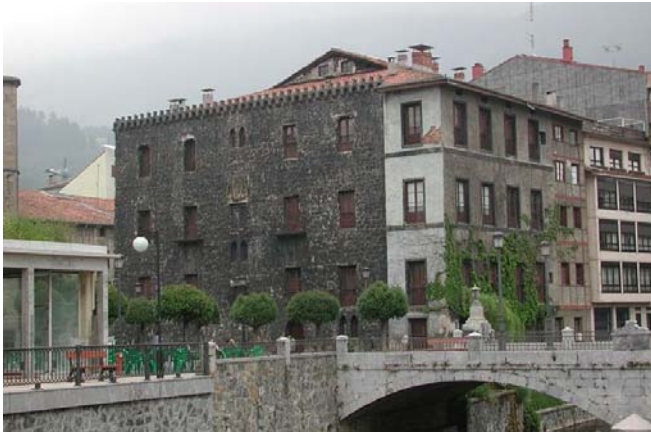
1.- IDENTIFICACION		
	CALLE Y NUMERO	PUENTE JESUSEN BIHOTZA	FICHA Nº
	MANZANA Y PARCELA		33
	REFERENCIA CATASTRAL		
	2.- CONDICIONES DE INTERVENCIÓN EN EL EDIFICACIÓN		
	2.1.- GRADO DE PROTECCION		
	PROTECCIÓN MEDIA		
	2.2.- INTERVENCIONES CONSTRUCTIVAS		
	RESTAURACIÓN CIENTIFICA		SI
	RESTAURACIÓN CONSERVADORA B		SI
3.- DESCRIPCION			
<p>Puente de dos ojos de arcos rebajados. La construcción es de piedra de sillería. En el centro del puente aparece la fecha 1878. En este punto existía un puente anterior , al parecer de madera, que fue destruido por una riada en el año 1636.</p>
