# AZKOITIKO UDALA

AZKOITIKO HIRIGUNE HISTORIKOA BIRGAITZEKO PLAN BEREZIA  
PLAN ESPECIAL DE REHABILITACION DEL CASCO HISTORICO DE AZKOITIA

## KATALOGOA - CATALOGO

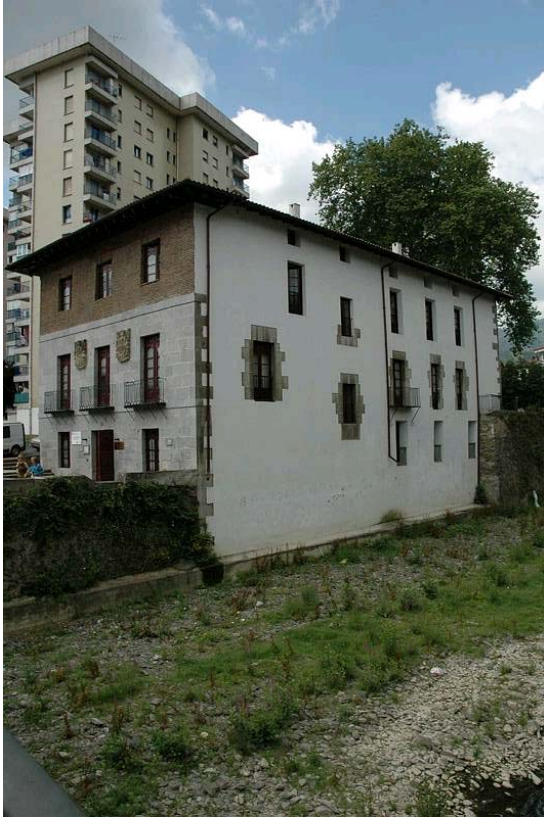
1.- IDENTIFICACION		
CALLE Y NUMERO	JAUSORO AUZUNEA, 6	FICHA Nº
MANZANA Y PARCELA	A-2	35
REFERENCIA CATASTRAL	1907005	
2.- CONDICIONES DE INTERVENCIÓN EN EL EDIFICACIÓN

2.1.- GRADO DE PROTECCION		
PROTECCIÓN MEDIA		
2.2.- INTERVENCIÓNES CONSTRUCTIVAS		
RESTAURACIÓN CIENTIFICA		SI
RESTAURACIÓN CONSERVADORA A		SI
3.- DESCRIPCION		
<p>La casa Jausoro es de planta rectangular con tejado a cuatro aguas y cubrera perpendicular a la fachada principal E. Es de tres niveles teniendo huecos de desván en el cuarto nivel en todas las fachadas menos en la principal. La construcción es, en su fachada principal, de sillería en los dos primeros niveles y de ladrillo en el segundo piso. El resto de las fachadas está raseado teniendo sillares en algunos vanos y esquinales. Destacan en su fachada principal, además de la sillería y el ladrillo, los tres balcones simples de hierro forjado, una puerta adintelada con clave, dos escudos, una puerta adintelada que anteriormente la entrada a la capilla de la Trinidad con una aguabenditera a su derecha.</p>

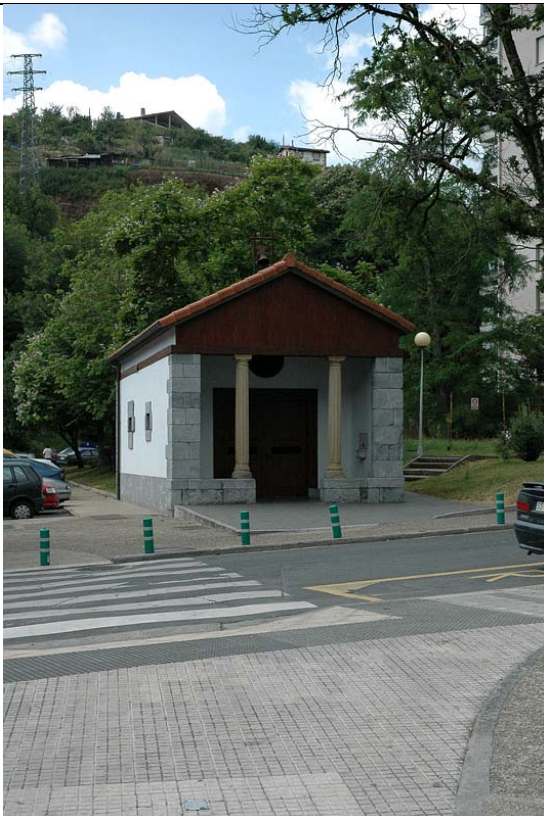
1.- IDENTIFICACION		
CALLE Y NUMERO	JAUSORO AUZUNEA	FICHA Nº
MANZANA Y PARCELA	A-1	36
REFERENCIA CATASTRAL	1909003	
2.- CONDICIONES DE INTERVENCIÓN EN EL EDIFICACIÓN		
2.1.- GRADO DE PROTECCION		
PROTECCIÓN MEDIA		
2.2.- INTERVENCIÓNES CONSTRUCTIVAS		
RESTAURACIÓN CIENTIFICA		SI
RESTAURACIÓN CONSERVADORA A		SI
3.- DESCRIPCION		
<p>La ermita de San Francisco es de planta rectangular con tejado a dos aguas y cubrera perpendicular a la fachada principal. La construcción es de mampostería, con sillares en esquinales y vanos de ventanas, Destacan el perche de anteiglesia con dos columnas de arenisca y rematando la fachada un frontón de madera. La primitiva ermita data de 1573, destruida por los soldados franceses en 1794-5, fue reconstruida poco después.</p>
