AZKOITIKO UDALA

AZKOITIKO HIRIGUNE HISTORIKOA BIRGAITZEKO PLAN BEREZIA
PLAN ESPECIAL DE REHABILITACION DEL CASCO HISTORICO DE AZKOITIA

KATALOGOA - CATALOGO

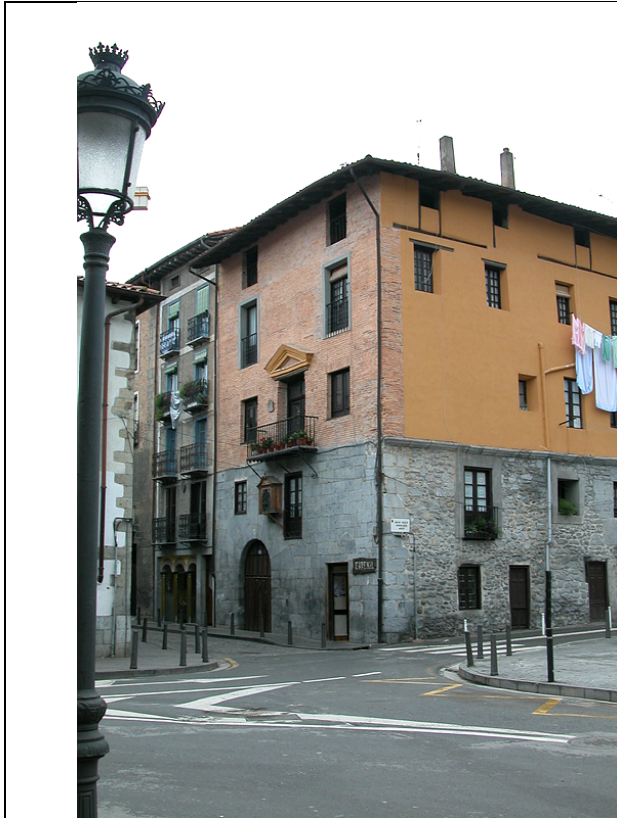
1.- IDENTIFICACION		
CALLE Y NUMERO	KALE NAGUSIA 95	FICHA Nº
MANZANA Y PARCELA	J-17	7
REFERENCIA CATASTRAL	1330019	
2.- CONDICIONES DE INTERVENCIÓN EN EL EDIFICACIÓN

2.1.- GRADO DE PROTECCION		
PROTECCIÓN ESPECIAL		
2.2.- INTERVENCIONES CONSTRUCTIVAS		
RESTAURACION CIENTIFICA		SI
3.- DESCRIPCION		
<p>Rekalde torrea, es una casa señorial de planta rectangular, con tejado a tres aguas, es de cuatro plantas y un desván bajocubierto. La fachda principal es de sillería en su planta baja y primera, siendo el resto de ladrillo con acabado raseado. Destacan la puerta en arco de medio punto con clave y grandes dovelas, el balcón del segundo piso, de hierro forjado con jabalcones, está rematado por un frontón. La fachada lateral es de mampostería en sus dos primeros niveles con sillares en esquinales y vanos de huecos, el resto es de ladrillo con acabado raseado. La fachada posterior es de mampostería en toda su altura con sillería en esquinales y en vanos de ventanas. Destacan dos ventanas conopiales en la cuarta planta.</p>

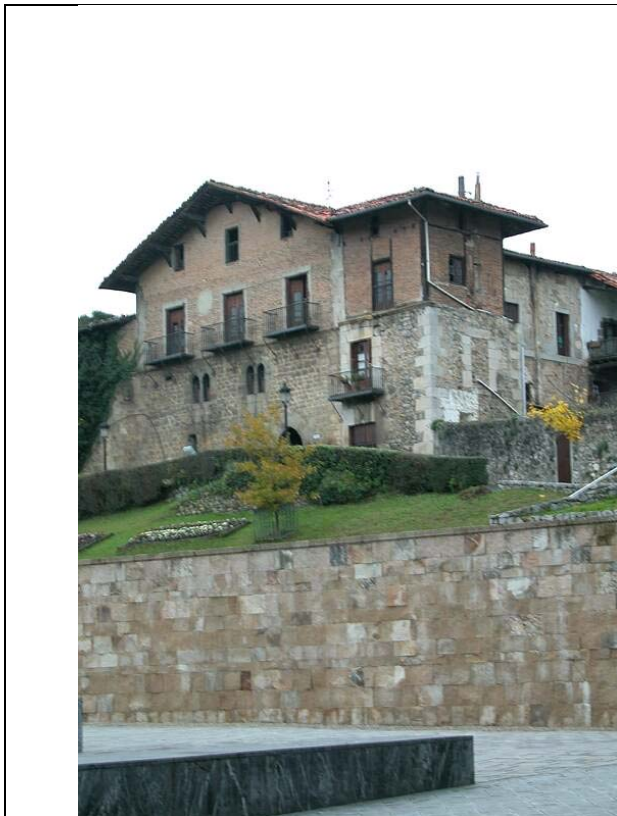
1.- IDENTIFICACION		
CALLE Y NUMERO	KALE NAGUSIA 99	FICHA Nº
MANZANA Y PARCELA	M-01	8
REFERENCIA CATASTRAL	0730041	
2.- CONDICIONES DE INTERVENCIÓN EN EL EDIFICACIÓN

2.1.- GRADO DE PROTECCION		
PROTECCIÓN ESPECIAL		
2.2.- INTERVENCIONES CONSTRUCTIVAS		
RESTAURACION CIENTIFICA		SI
3.- DESCRIPCION		
<p>Casa Balda, originalmente casa –torre, de planta básicamente rectangular, con adosados. Cubierta a tres aguas, los adosados tienen a otras aguas. Es de cuatro plantas siendo el último bajocubierto. Los dos primeros pisos de la fachada principal son de sillería y de sillarejo, y mampostería en los adosados. Las plantas superiores son de ladrillo y el resto de las fachadas son básicamente de mampostería con sillares en esquinales y varios vanos de ventanas. Destacan en la fachada principal la puerta en arco apuntado con clave y dovelas, la puerta adintelada con clave de la ermita de San Ignacio de esta casa, aguabenditera y cruz grabada a su derecha, y la puerta adintelada sin clave. En planta primera destacan dos ventanas geminadas un escudo y huellas de otro, la moldura ornamental con borlas que separa la parte de piedra de la de ladrillo y un balcón de hierro forjado. El segundo piso tiene tres balcones de hierro forjado con jabalcones. Corona esta fachada un gran alero sustentado por vigas talladas con jabalcones.</p>
