AZKOITIKO UDALA

AZKOITIKO HIRIGUNE HISTORIKOA BIRGAITZEKO PLAN BEREZIA
PLAN ESPECIAL DE REHABILITACION DEL CASCO HISTORICO DE AZKOITIA

KATALOGOA - CATALOGO

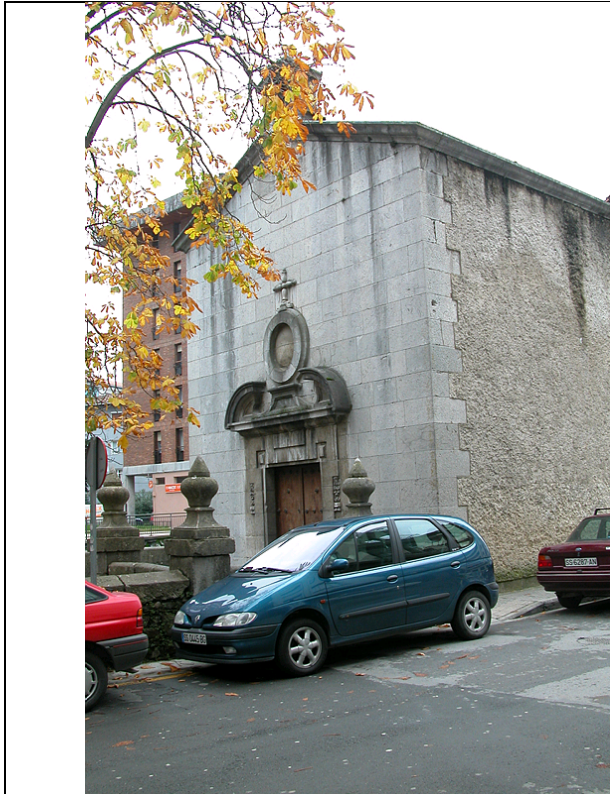
1.- IDENTIFICACION		
CALLE Y NUMERO	KLARA DONEA KALEA 10	FICHA Nº
MANZANA Y PARCELA	O-05	13
REFERENCIA CATASTRAL	1436042	
2.- CONDICIONES DE INTERVENCIÓN EN EL EDIFICACIÓN

2.1.- GRADO DE PROTECCION		
PROTECCIÓN ESPECIAL		
2.2.- INTERVENCIÓNES CONSTRUCTIVAS		
RESTAURACIÓN CIENTIFICA		SI
3.- DESCRIPCION		
<p>La ermita de San José es de planta rectangular y tejado a dos aguas, perpendicular a la fachada principal E. Edificada en el siglo XVIII (1721). La construcción es de sillería en su fachada principal, siendo las otras fachadas de mampostería. Adosado a la fachada posterior, tiene una edificación mas alta. Destacan la fachada principal con su portada ornamentada con grandes molduras y rematadas en su parte alta por un frontón curvo partido. En el vértice de esta fachada hay una pequeña espadaña, coronada por una cruz y veleta de hierro. Cornisa de piedra. Frente a la fachada principal dispone de un pequeño jardín bordeado por un murete de piedra con esquinas rematadas por copas de piedra. Interiormente la planta está dividida por una importante reja de hierro forjado. El suelo de la ermita es usado como panteón de la familia Ildiákez.</p>

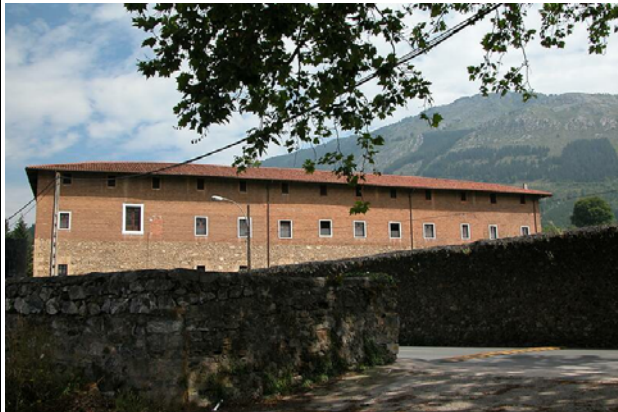
1.- IDENTIFICACION		
CALLE Y NUMERO	KLARA DONEA 63	FICHA Nº
MANZANA Y PARCELA	R-1	14
REFERENCIA CATASTRAL	14410004	
2.- CONDICIONES DE INTERVENCIÓN EN EL EDIFICACIÓN

2.1.- GRADO DE PROTECCION		
PROTECCIÓN ESPECIAL		
2.2.- INTERVENCIÓNES CONSTRUCTIVAS		
RESTAURACIÓN CIENTIFICA		SI
3.- DESCRIPCION		
<p>Convento construido en 1607, de planta cuadrada, de cuatro crujías y patio central, es de dos plantas mas bajocubierta, en parte de la planta baja existe un entresuelo de mas reciente construcción La construcción es de mampostería y sillería en planta baja y ladrillo en primer piso y desván. La Iglesia construida en 1695, está adosada a la crujía noroeste. Es de planta de cruz latina y fachada principal de sillería coronada por una espadaña. La crujía noroeste del Convento fue la primera en construirse y se aprecian los acabados más elaborados, con las primeras puertas de gran tamaño y grandes sillares y la escalera principal de madera con muchos elementos tallados. El claustro es cuadrado con arcadas, de arcos de medio punto de sillería, a nivel de planta baja y arcadas, de arcos rebajados de ladrillo, cerradas en planta primera.</p>
