# AZKOITIKO UDALA

AZKOITIKO HIRIGUNE HISTORIKOA BIRGAITZEKO PLAN BEREZIA  
PLAN ESPECIAL DE REHABILITACION DEL CASCO HISTORICO DE AZKOITIA

## KATALOGOA - CATALOGO

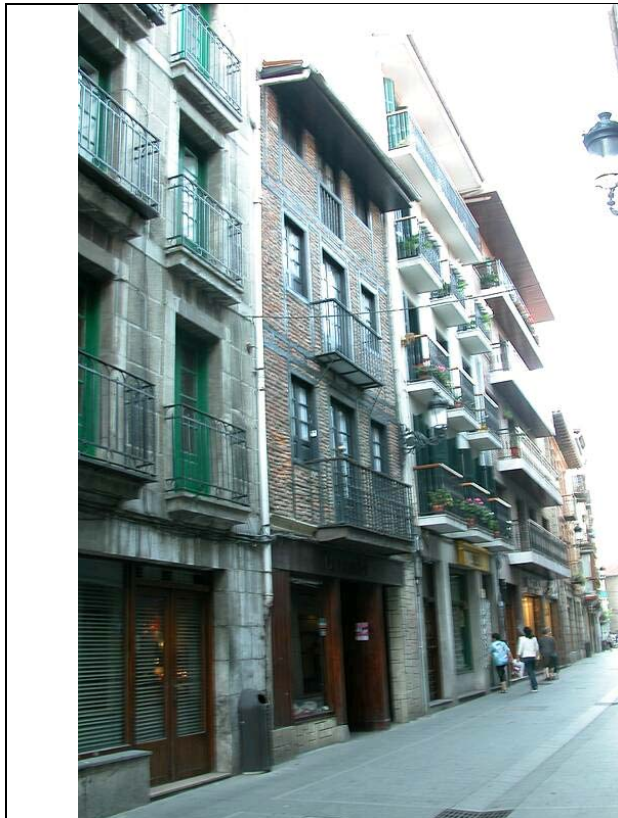
1.- IDENTIFICACION		
CALLE Y NUMERO	KALE NAGUSIA 48	FICHA N°
MANZANA Y PARCELA	E-12	19
REFERENCIA CATASTRAL	1921037	
2.- CONDICIONES DE INTERVENCIÓN EN EL EDIFICACIÓN		
2.1.- GRADO DE PROTECCION		
PROTECCIÓN MEDIA		
2.2.- INTERVENCIONES CONSTRUCTIVAS		
RESTAURACIÓN CIENTIFICA		SI
RESTAURACIÓN CONSERVADORA A		SI
3.- DESCRIPCION		
<p>Casa de cuatro plantas y tejado a dos aguas con cumbrera paralela a la fachada principal. Destaca la fachada principal, con sus tres niveles superiores de entramado de madera y ladrillo visto, tiene un balcón de hierro forjado en primera y segunda plantas.</p>

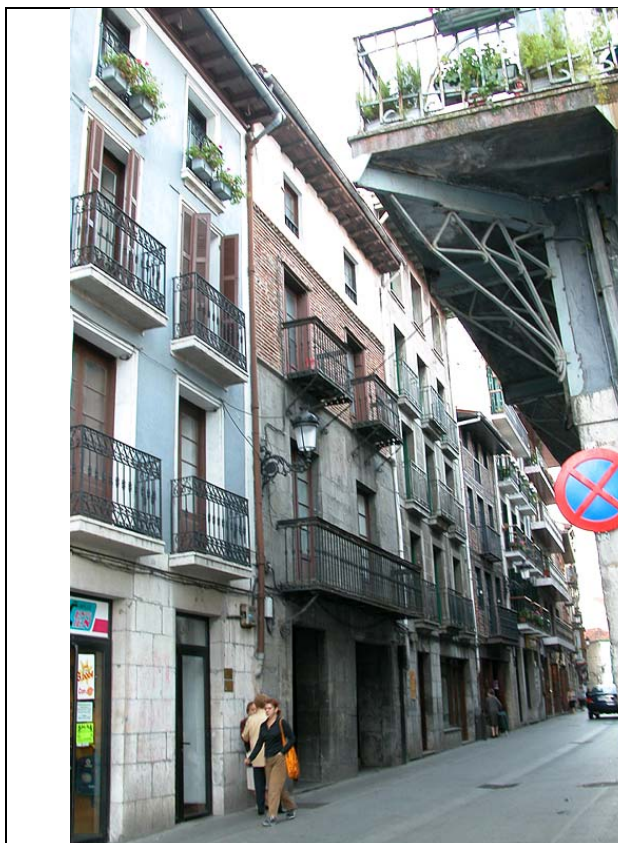
1.- IDENTIFICACION		
CALLE Y NUMERO	KALE NAGUSIA 52	FICHA N°
MANZANA Y PARCELA	E-14	20
REFERENCIA CATASTRAL	2021036	
2.- CONDICIONES DE INTERVENCIÓN EN EL EDIFICACIÓN		
2.1.- GRADO DE PROTECCION		
PROTECCIÓN MEDIA		
2.2.- INTERVENCIONES CONSTRUCTIVAS		
RESTAURACIÓN CIENTIFICA		SI
RESTAURACIÓN CONSERVADORA A		SI
3.- DESCRIPCION		
<p>La casa Altuna presenta planta rectangular con tejado a dos aguas y cumbrera paralela a la fachada principal. Es de cuatro niveles. Destacan la fachada principal que es de sillería en sus dos primeras plantas de ladrillo visto en la planta segunda y raseado en la última. Cuenta con un balcón corrido en planta primera y dos simples en planta segunda todos ellos de hierro forjado con jabalcones. Queda la huella de un escudo que existió en el centro del primer piso. La edificación existía en 1740 pero se conocía con el nombre de Zormaitoizaga.</p>
