AZKOITIKO HIRIGUNE HISTORIKOA BIRGAITZEKO PLAN BEREZIA
PLAN ESPECIAL DE REHABILITACION DEL CASCO HISTORICO DE AZKOITIA

KATALOGOA - CATALOGO

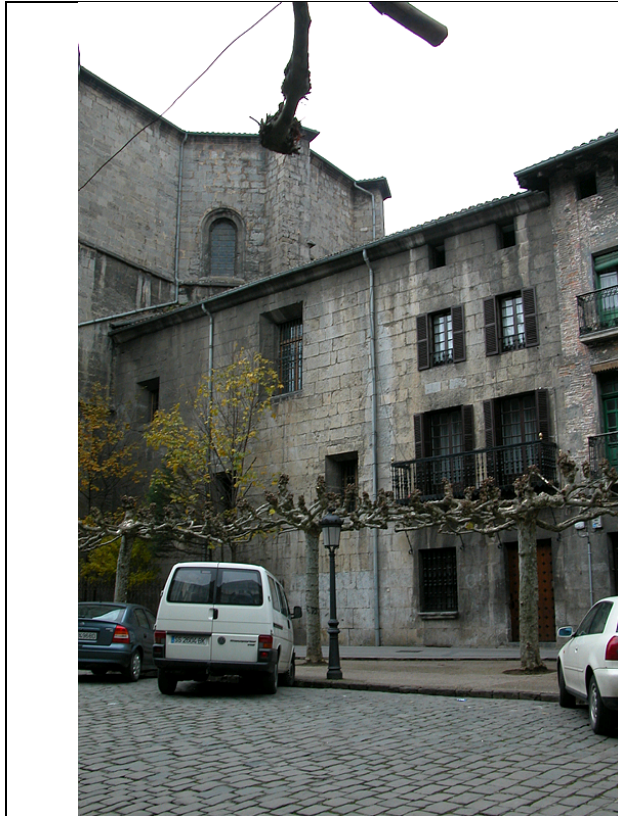
1.- IDENTIFICACION		
CALLE Y NUMERO	KALE NAGUSIA 61	FICHA N°
MANZANA Y PARCELA	J-02	23
REFERENCIA CATASTRAL	1330002	
2.- CONDICIONES DE INTERVENCIÓN EN EL EDIFICACIÓN		
2.1.- GRADO DE PROTECCION		
PROTECCIÓN MEDIA		
2.2.- INTERVENCIONES CONSTRUCTIVAS		
RESTAURACIÓN CIENTIFICA		SI
RESTAURACIÓN CONSERVADORA A		SI
3.- DESCRIPCION		
<p>Casa parroquial de planta rectangular con tejado a dos aguas y cumblera paralela a la fachada principal. Tiene tres niveles en la fachada principal y dos en la fachada posterior. Ambas fachadas son de sillería con cornisa de piedra. Destacan en la fachada principal el balcón alargado de hierro forjado de primer piso , la puerta adintelada y con herrajes.</p>

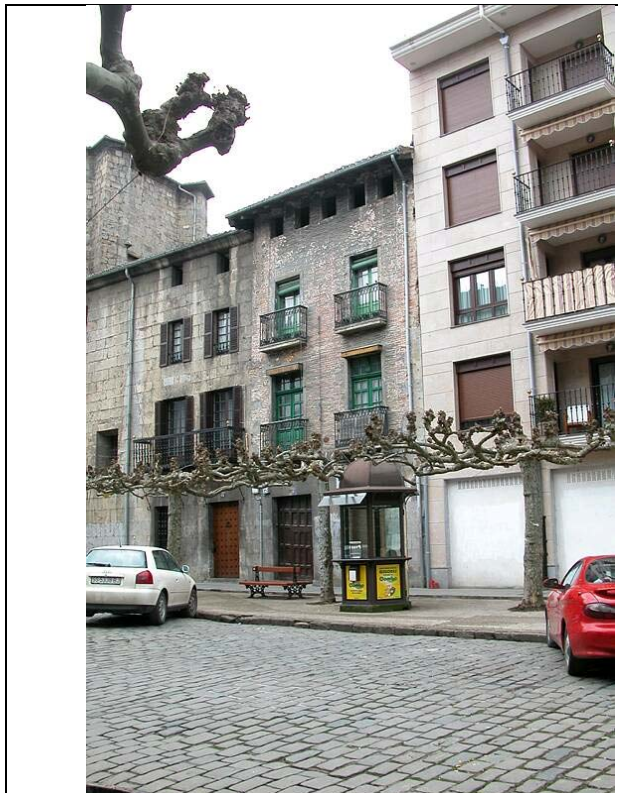
1.- IDENTIFICACION		
CALLE Y NUMERO	KALE NAGUSIA 63	FICHA N°
MANZANA Y PARCELA	J-03	24
REFERENCIA CATASTRAL	1330003	
2.- CONDICIONES DE INTERVENCIÓN EN EL EDIFICACIÓN		
2.1.- GRADO DE PROTECCION		
PROTECCIÓN MEDIA		
2.2.- INTERVENCIONES CONSTRUCTIVAS		
RESTAURACIÓN CIENTIFICA		SI
RESTAURACIÓN CONSERVADORA A		SI
3.- DESCRIPCION		
<p>Casa parroquial de planta rectangular con tejado a dos aguas y cumblera paralela a la fachada principal. Tiene tres niveles y bajocubierta. La construcción de la fachada principal es de sillería en su planta baja siendo el resto de ladrillo con sillares en esquinales del primer piso. Tiene balcones simples en los dos pisos.</p>
