AZKOITIKO HIRIGUNE HISTORIKOA BIRGAITZEKO PLAN BEREZIA
PLAN ESPECIAL DE REHABILITACION DEL CASCO HISTORICO DE AZKOITIA

KATALOGOA - CATALOGO

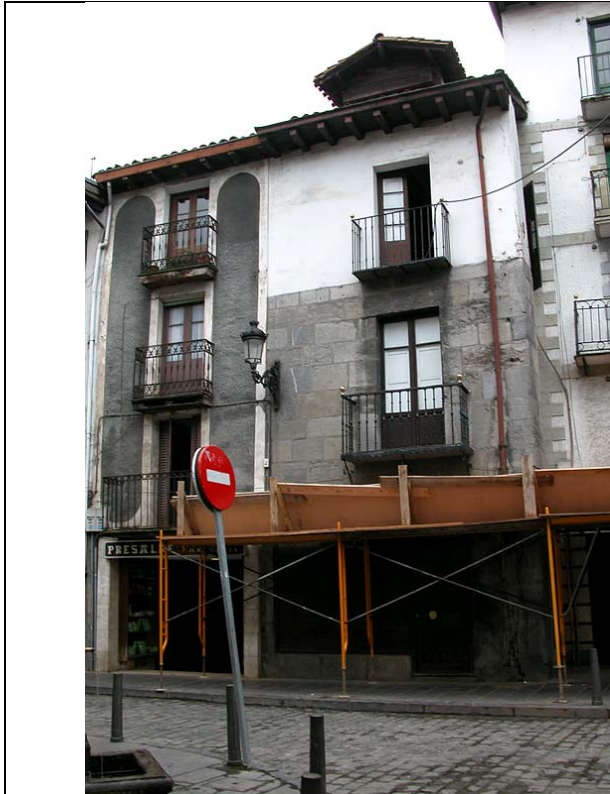
1.- IDENTIFICACION		
CALLE Y NUMERO	KALE NAGUSIA 112	FICHA Nº
MANZANA Y PARCELA	L-15	31
REFERENCIA CATASTRAL	1330024	
2.- CONDICIONES DE INTERVENCIÓN EN EL EDIFICACIÓN		
2.1.- GRADO DE PROTECCION		
PROTECCIÓN MEDIA		
2.2.- INTERVENCIONES CONSTRUCTIVAS		
RESTAURACIÓN CIENTIFICA		SI
RESTAURACIÓN CONSERVADORA A		SI
3.- DESCRIPCION		
<p>La casa Botika es de planta rectangular con tejado a dos aguas y cubrera paralela a la fachada principal. Es de tres niveles y en la cubierta tiene una buhardilla. Destaca la fachada principal cuya construcción es de sillería en sus dos primeros niveles y raseado el tercer nivel. Tiene un balcón simple en cada planta de hierro forjado.</p>

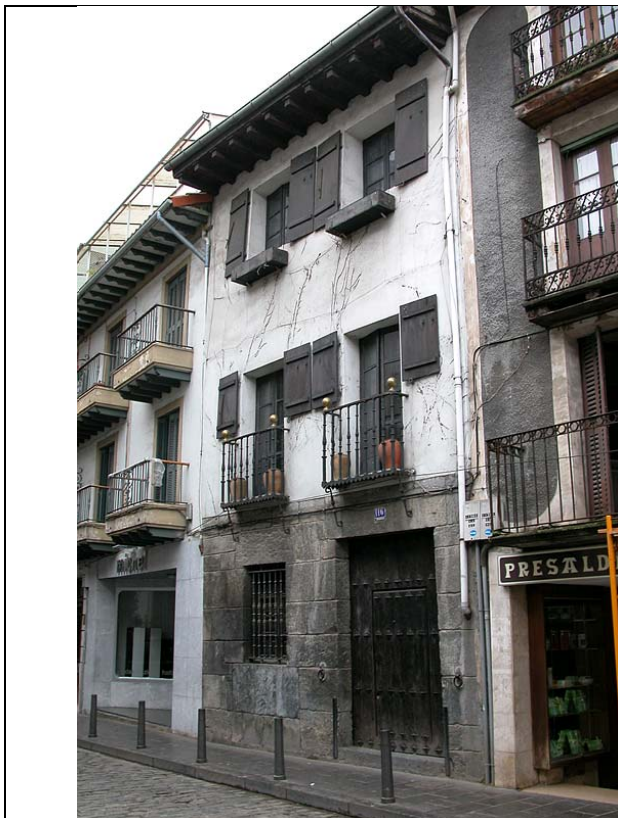
1.- IDENTIFICACION		
CALLE Y NUMERO	KALE NAGUSIA 116	FICHA Nº
MANZANA Y PARCELA	L-17	32
REFERENCIA CATASTRAL	1330022	
2.- CONDICIONES DE INTERVENCIÓN EN EL EDIFICACIÓN

2.1.- GRADO DE PROTECCION		
PROTECCIÓN MEDIA		
2.2.- INTERVENCIONES CONSTRUCTIVAS		
RESTAURACIÓN CIENTIFICA		SI
RESTAURACIÓN CONSERVADORA A		SI
3.- DESCRIPCION		
<p>La casa Marrukuenea, es de planta rectangular con tejado a dos aguas y cubrera paralela a la fachada principal. Es de tres niveles. La planta baja es de sillería en su fachada principal, raseado en el resto. Destacan la puerta adintelada con sus herrajes, dos balcones simples de hierro forjado y el porche de entrada a zaguan. La fachada posterior tiene una ventana de grandes sillares en la planta baja y tres grandes jabalcones de madera que sujetan el voladizo de dos niveles, este voladizo tiene la estructura de madera vista y un balcón corrido en el último piso.</p>
